## A ÁGUAS DA FIGUEIRA

# A ÁGUAS DA FIGUEIRA – ZMC BAIRRO DA CELBI

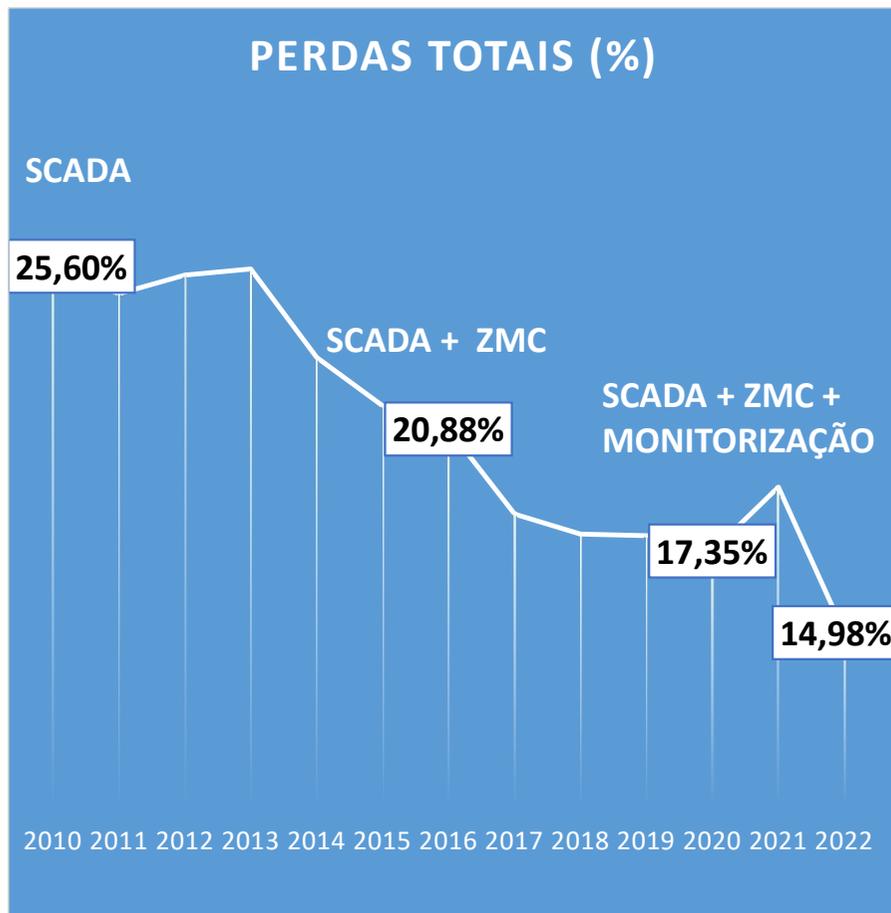
Número de roturas na rede / ano - 100

Número de fugas detetadas / ano - 130

Número médio de fugas e roturas / ano - 800

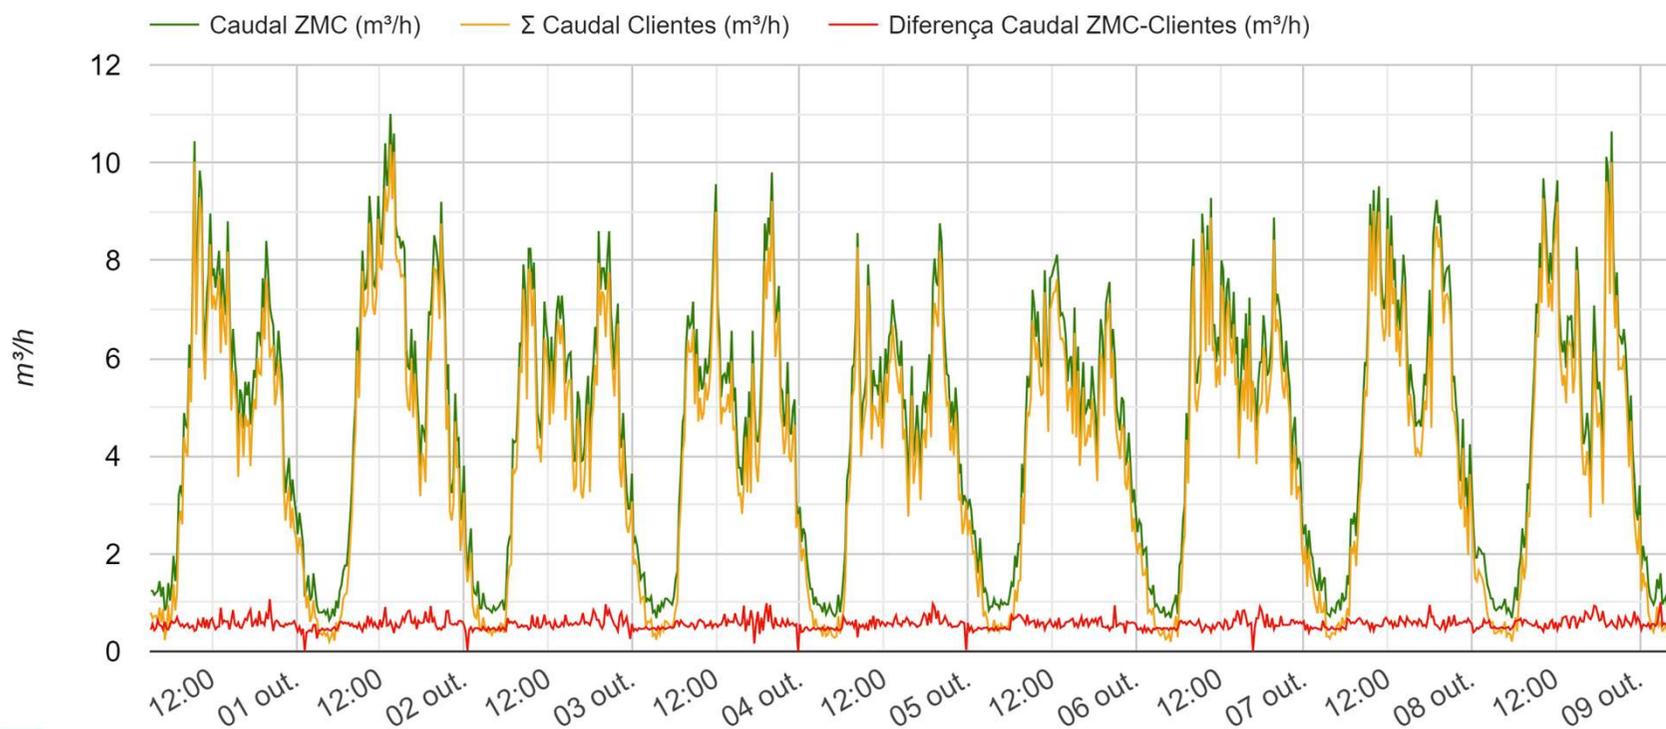
Gráfico

Intervalo De Visualização:

Data/hora Início: 2023-09-30 03:00

Data/hora Fim: 2023-10-09 06:15

Volume Entrada: 1012.85 m<sup>3</sup> / 100 %

Consumo Autorizado: 890.101 m<sup>3</sup> / 88 %

Volume Perdas: 122.915 m<sup>3</sup> / 12 %

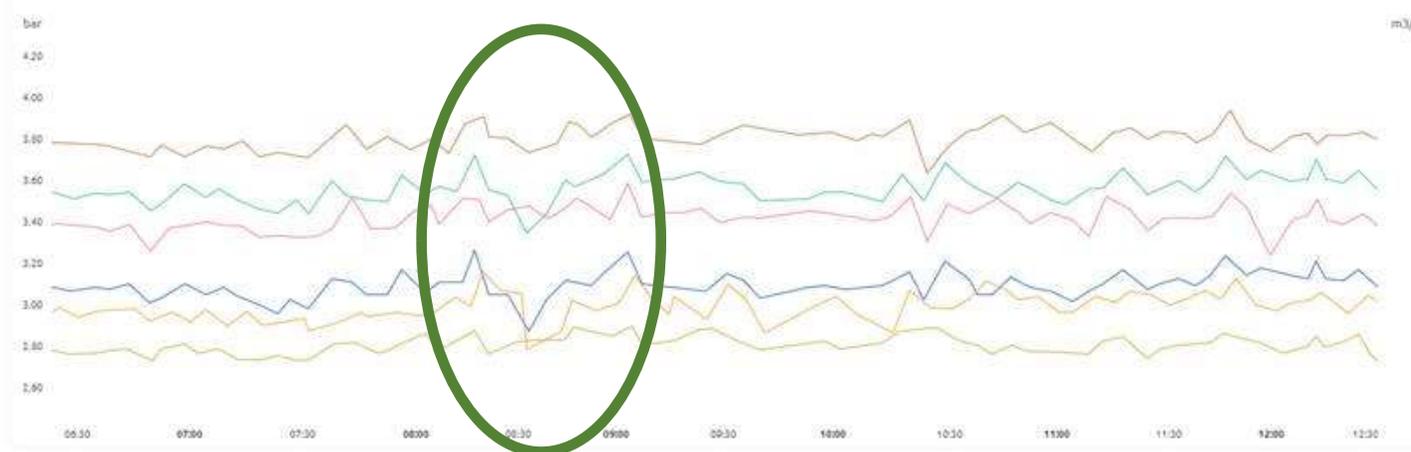
Rotura comunicada às 8:33 de 26/09, na Rua de Moçambique, visível nos sensores 4, 5, 6 e 8. Nos restantes sensores, não se verificou qualquer alteração
